## INGENIERIA DE ALTA FIDELIDAD DE CALIDAD

### RESTAURACION Y ACTUALIZACION DE LUXMAN L-30 (UPGRADE)

Amplificador en estado sólido de 1978, a transistores de 2x32w, pero con un sonido dulce, muy parecido a la válvula, de cuando Luxman era el McIntosh japonés.

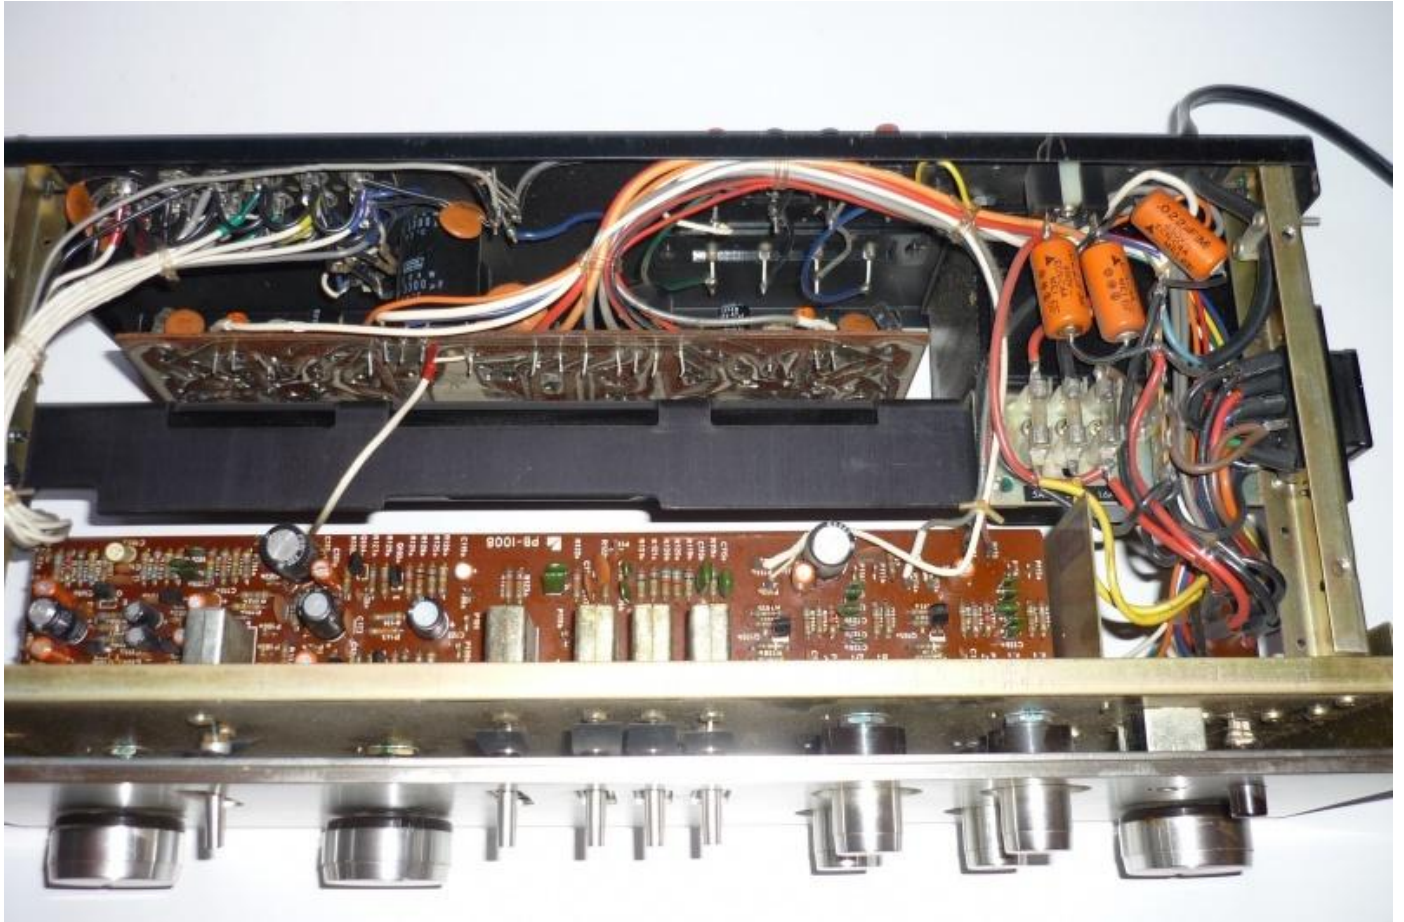
El segundo se hace en profundidad, sustituyendo todos los condensadores tanto de paso de audio como electrolíticos, modificando la alimentación que es la parte más crítica de cualquier componente de audio, y se sustituyen los operacionales , driver's y finales al igual que los conectores RCA , altavoces , IEC, etc, sin olvidarnos del cableado interno.

Todos los aparatos que Sustrai mejora tienen sin excepción una prueba de laboratorio y una prueba de carga real de 24 horas para verificar su correcto funcionamiento, sin olvidarnos de repasar todas las soldaduras, que en los casos más especiales ponemos la ultra cara soldadura de planta pelicular de platino y la aplicación de nano tecnología en las conexiones.

Asimismo se desmontan limpian y engrasan los conmutadores, interruptores y potenciómetros.

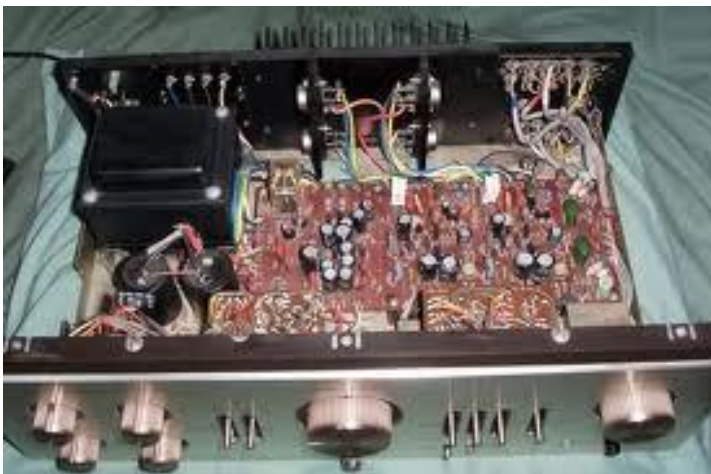
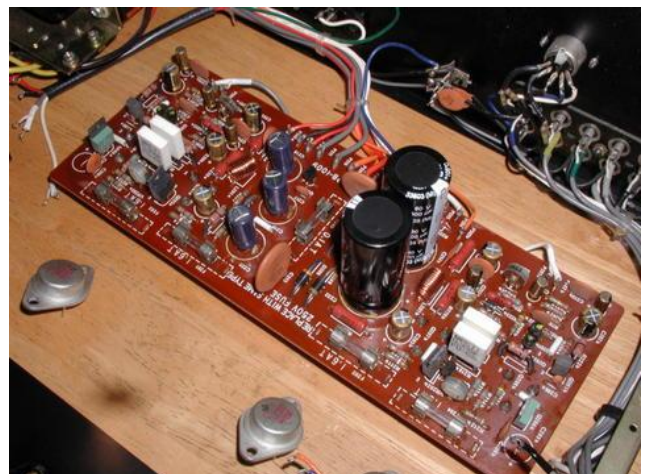
El Luxman L-30, presenta avería en el canal izquierdo, donde el driver de amplificación (transistor), está quemado y fundido el fusible, así como las 4 resistencias asociadas. Así mismo, los condensadores electrolíticos están secos por antigüedad y desuso, siendo conveniente sustituirlos, para que no se generen averías que podrían ser graves para el equipo.

El coste de reparación del equipo sin actualización, sería de 335€ IVA + Portes incluidos y comprende:

1. Desmontar totalmente el amplificador.
2. Reparar la avería en el canal izquierdo (driver averiado, fusible y resistencias).
3. Sustitución de todos los condensadores electrolíticos.
